BUCHRNHORNEN | HANSEN | OIM ORTHOPEDIE | PENDERS |
NUMMER 1 | MAART 2010

PAS-INFO

Een wond die niet geneest

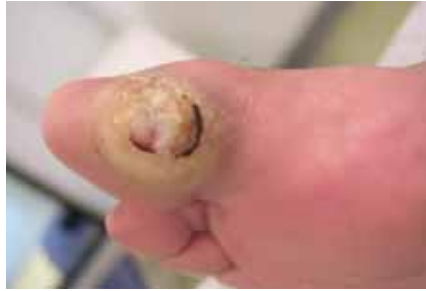
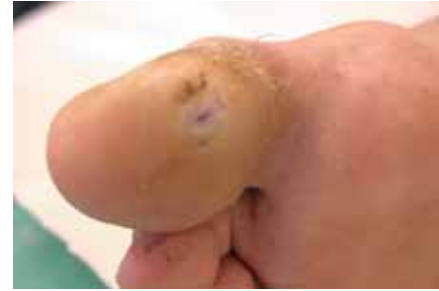
Gekozen wordt voor een hoge schoen, met ruimte ter hoogte van de voorvoet. De voet heeft daardoor voldoende bewegingsruimte, maar gaat toch niet schuiven zoals dat bij een lage schoen het geval zou zijn. De voet blijft dus goed gefixeerd. Bovendien wordt met een hoge schoen een betere drukverdeling bewerkstelligd en dat is cruciaal voor cliënten met diabetes mellitus. De schoentechnicus verwerkt in de orthopedische schoen een zoolverstijving van carbonkoolstof. De grote teen komt daardoor op een stabiel voetbed te liggen en hoeft niet meer te bewegen. De schoentechnicus creëert ter hoogte van de grote teen extra ruimte in het voetbed zodat de grote teen dieper komt te liggen. Bij een orthopedische schoen kan deze interventie beter worden uitgevoerd dan in een confectieschoen. De schoentechnicus kiest tevens voor een volledige ondersteuning van de voetbodem (full contact bodemprofile-

ring). De gehele onderzijde van de voet wordt daardoor gelijkmatig ondersteund en dat geeft een egale drukverdeling. Op de plek waar de teentop in contact staat met het voetbed maakt de schoentechnicus gebruik van gepolsterd materiaal. Daarnaast bevat de binnenzijde van de schoen geen naden en randen en kiest de schoentechnicus tevens voor een soepele contrefort. Een harde contrefort vergroot immers het risico op drukplekken. Tot slot wordt de grote teen verder ontlast door middel van een kunstmatige afwikkeling.

- Klassieke Derby schoen
- Een lange, ranke schoen
- Belijning van de schoen in de lengterichting

- Halfhoge schoen
- Een boordpolster aan de bovenzijde van de schoen
- Naadloos binnenwerk
- Soepele contrefort

- Kunstmatige afwikkeling
- Zoolversteviging
- Full contact bodemprofilering
- Drukontlasting van de top van de grote teen
